SUNILAN ASUINALUEEN YMPÄRISTÖSUUNNITELMA ASUNTO OY EKA

ETELÄ-KYMIN ASUINRAKENNUS OY EKA

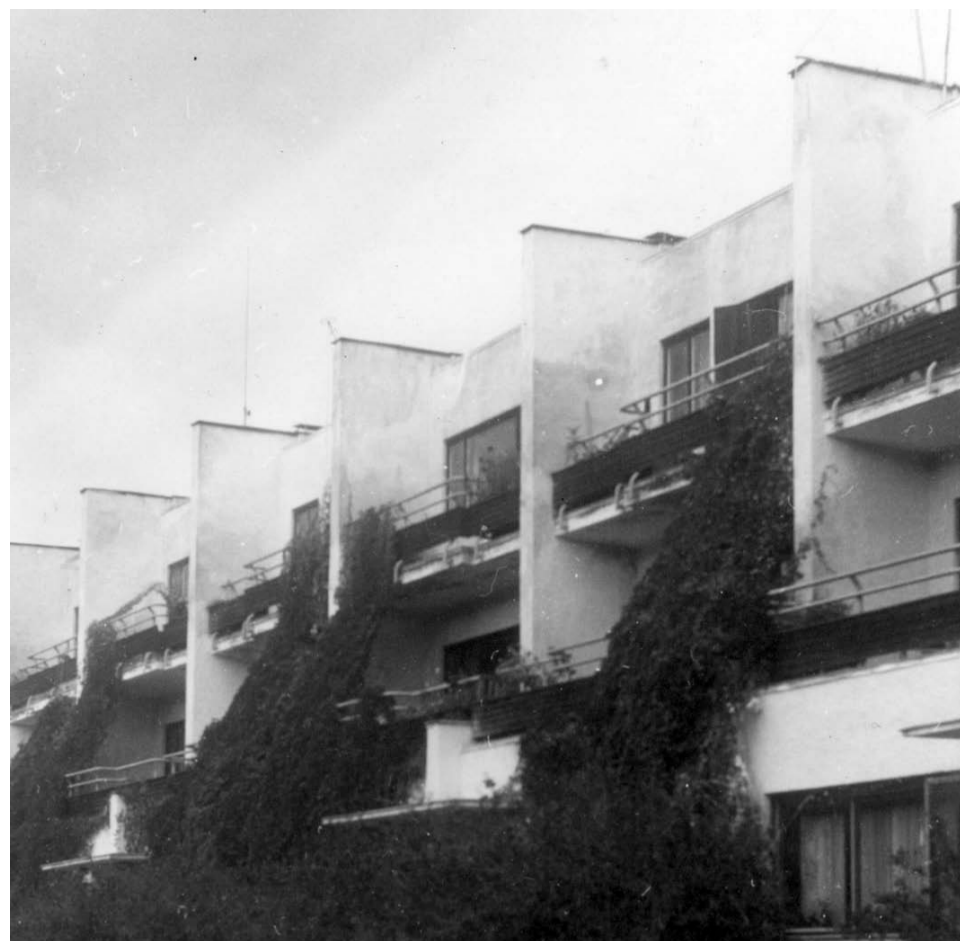
Terassitalojen runsasta köynnöskasvustoa. Kuvausvuosi tuntematon. AAM

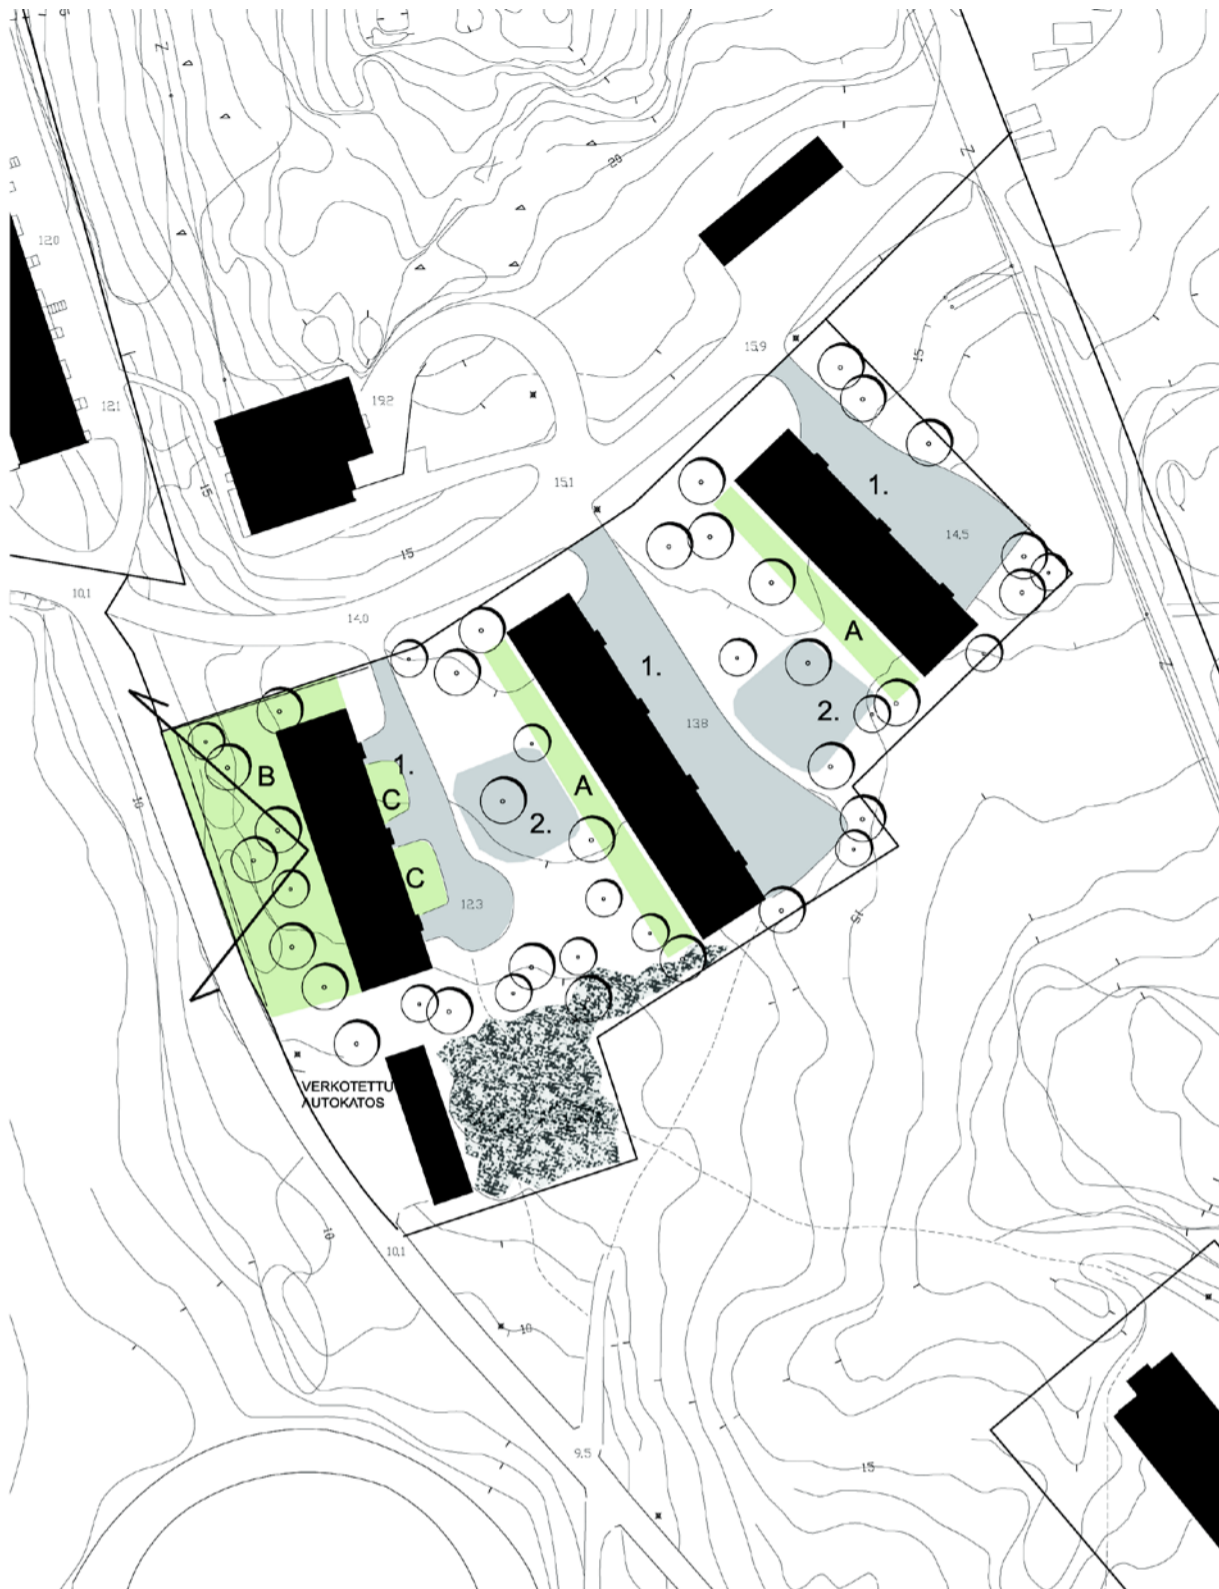
ALUE 7
ANALYYSI 1:500

EKA:n talojen Harjula, Kivelä ja Kontio pihojen analyysikartta

"EKA:n lamellitalojen Kontion, Kivelän ja Harjulan pihoilla autojen pysäköinnissä on jonkinlainen järjestys, sillä autoille on selvästi osoitettu määrätyt paikat. Tosin nämä alueet saisivat olla hieman suurempia ja siistimmin rajattu. Muutoinkin jo pelkkä nurmen ja hiekkakäytävän reunan siistiminen ja metallireunuksiin satsaaminen tekisi pihasta jo paljon huolitellumman näköisen (1.) (ks. kohta Hiekka- ja sorakäytävien reunat). Nykyiset reunakiviksi asennetut vanhat nupukivet ovat liian massiivisia asuntopihoille, eivätkä lisäksi näytä pysyvän paikoillaan. Asukkaat ovat olleet aktiivisia ja istutelleet pihalle omia kasvejaan (A). Kunhan istutusmäärät pysyvät suunnilleen samanlaisina kuin tähänkin asti, ei ole aiheutta puuttua asiaan. Päinvastoin pienet kukkapenkit siellä täällä pitkin pihaa ovat sympaattisen näköisiä. Ne sopivat tänne hyvin, sillä pihaat ovat muutoinkin pieniä piirteisiä kuin esimerkiksi Juurelan ja Runkolan pihaat. Lisäksi näissä vanhemmissa lamellitaloissa on myös enemmän pieniä detaljeja, kuten esimerkiksi parvekekaiteet, kuin myöhemmin rakennetuissa asuinrakennuksissa. Pihojen kalusteet ovat huonossa kunnossa. Olisi suositeltavaa kunnostaa vanhat ja hankkia ehkä muutama uusi tyyliltään vanhojen kanssa yhteensopiva kaluste täydentämään kokonaisuutta kuin hankkia kokonaan uudet pihakalusteet (2.). Malti on tässäkin valttia. Ei ole aiheellista kasata pihoille "tivolimaista välineviidakkoa", vaan kalusteiden määrän on syytä pysyä vähäisenä näin pienillä pihoilla, kun iso oleskeluun houkutteleva puistoaluekin on aivan vieressä. Maiseman avonaisuus pihapiirissä ja sen välittömässä läheisyydessä on arvostettava asia (B). Nurmikaistaleiden säilyminen Kontion sisäänkäyntien yhteydessä on harvinaista tällä alueella (C)."
